能登半島地震に関する中部教区の主な対応

2024年１月１日
能登半島地震　最大震度７
輪島教会の会堂と牧師館の状況

令和6年1月1日に発生した地震による建物への影響について　2024.1.10

・調査日時　令和6年1月10日　午後1時
・調査者　　一基建設㈱　鈴木
・調査場所　日本基督教団魚津教会地内
・調査方法　目視及び打診

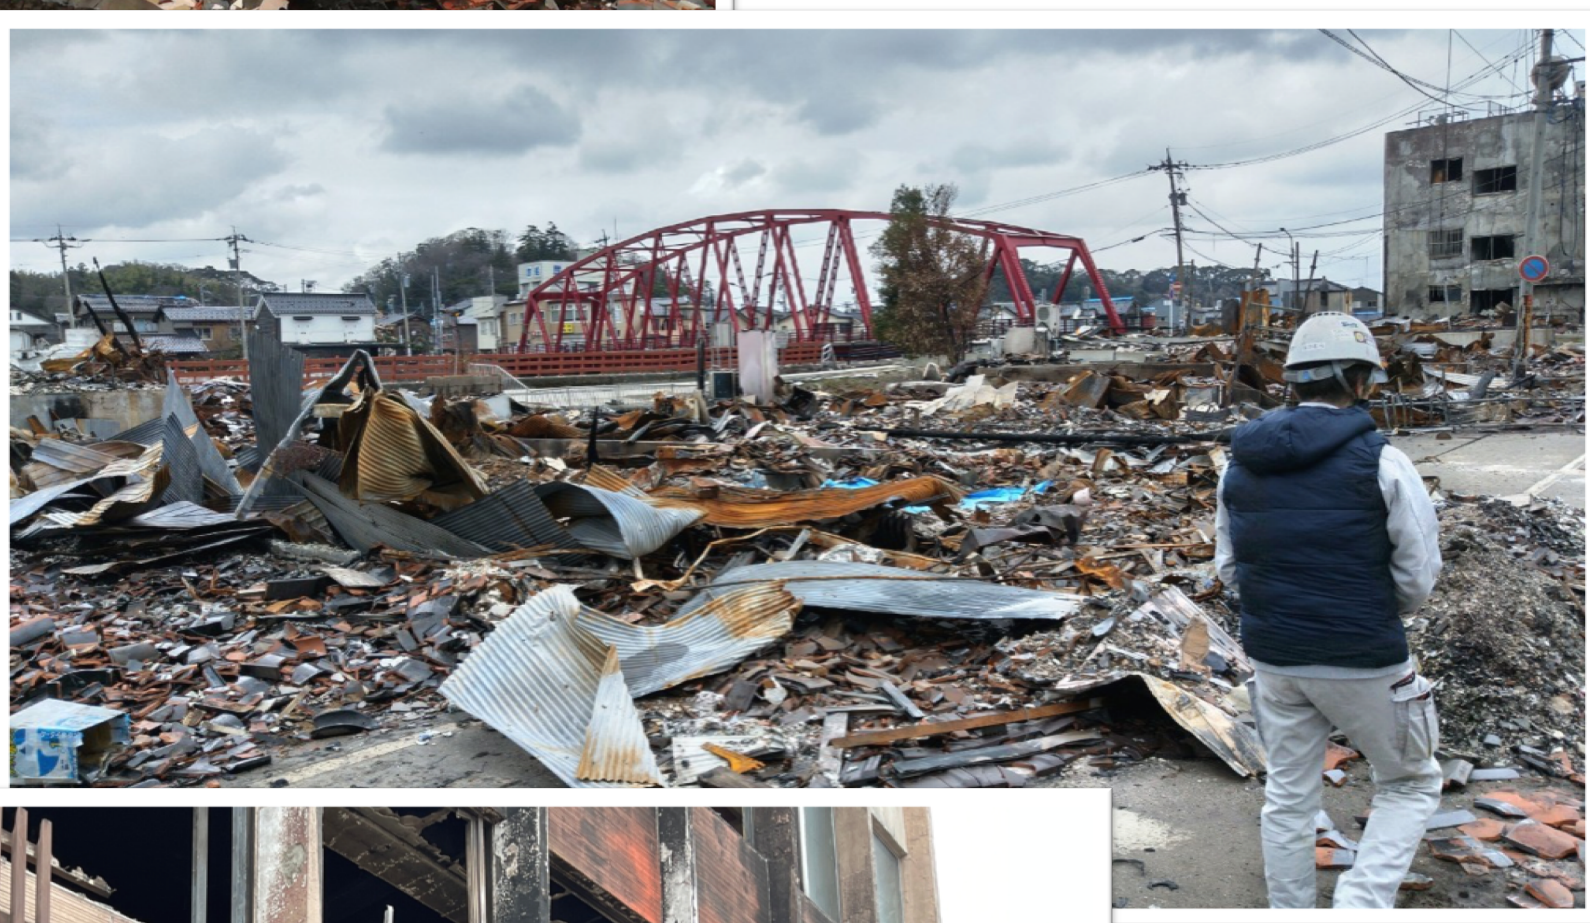
１月４日

朝市通り周辺の大規模火災跡

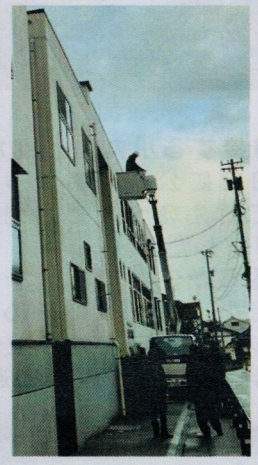
幼稚園玄関上のクラックが大きくなり、落下の危険が指摘されました。

高所作業車で応急処置をしていただきました。

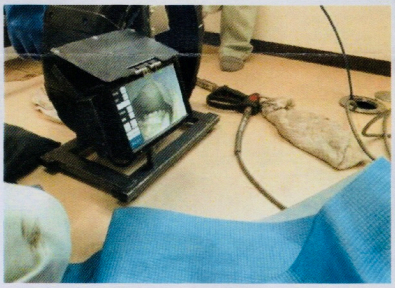
羽咋白百合幼稚園内部

羽咋白百合幼稚園は、地盤沈下、亀裂で大きな被害がでています。
１月から法人が所有する別施設で運営しています。
５月連休明けから工事が始まりました。通常の保育室に戻れるのは６月、園庭で遊べるめどは立っていません。

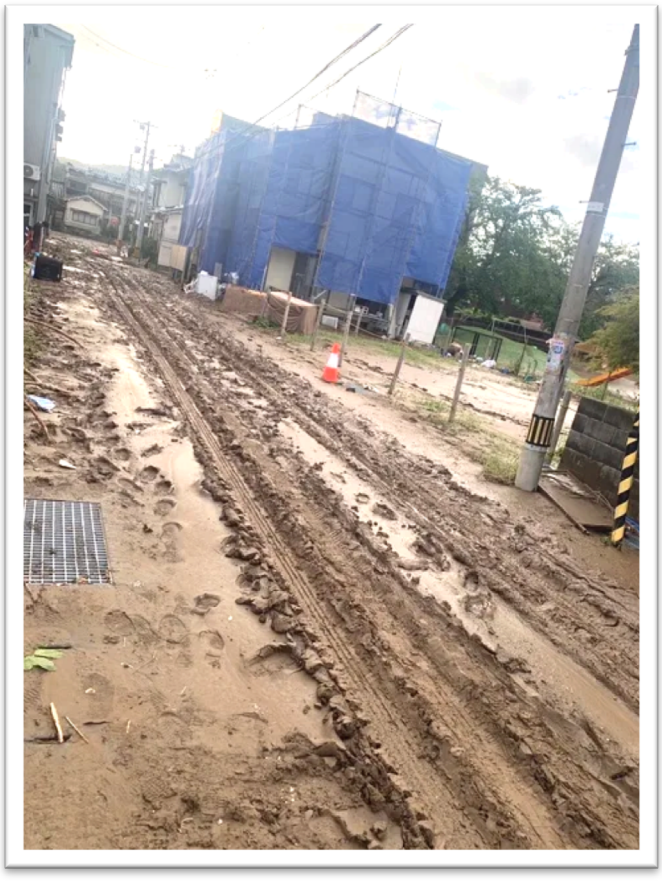
９月２３日
昨日、森山さんから送られてきた輪島の写真です。水が引いた後の道路。道路の復旧がすこしでも進むように願うしかないようです。

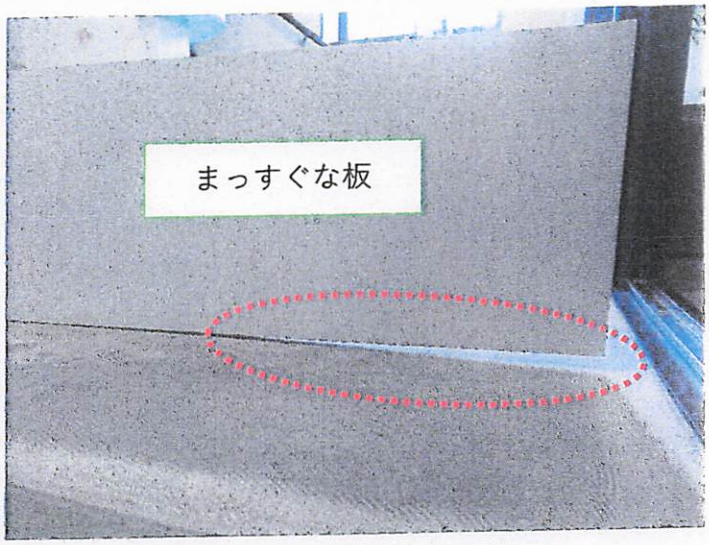
1Fホール　床塩ビシートの剝れ

1Fホール　床の隆起の様子

修繕計画としては、1Fホール、物置の亀裂の入った壁の補強や床の貼り直し、

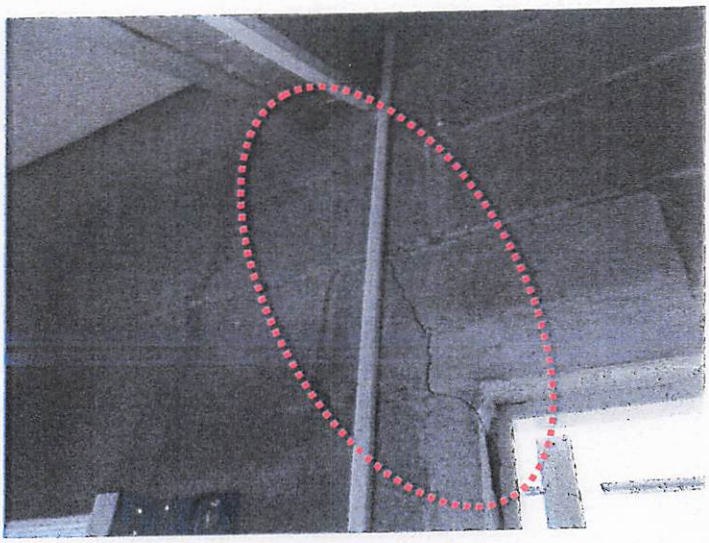
1Fホール　壁の亀裂の様子

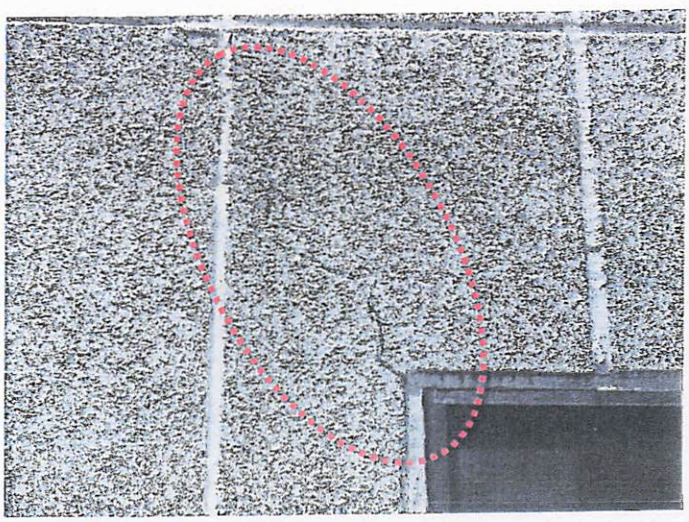
1F物入　壁の亀裂の様子

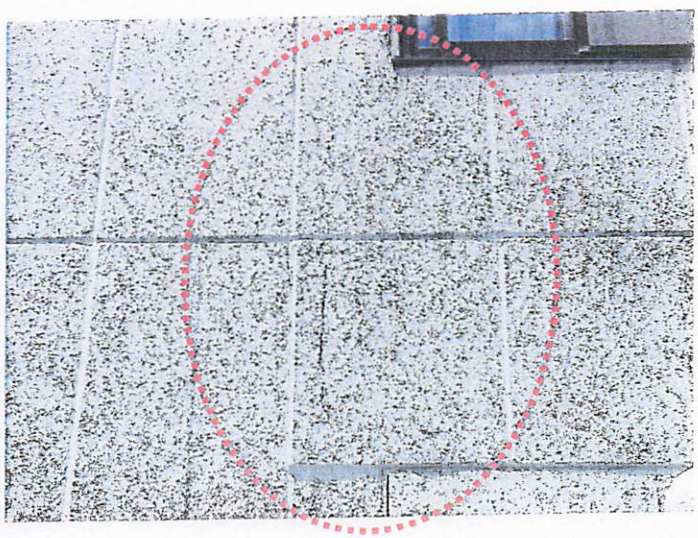
2F外壁　亀裂の様子

外壁面や土間に発生した亀裂のコーキングによる防水処理、外壁タイルの貼り替えなどの

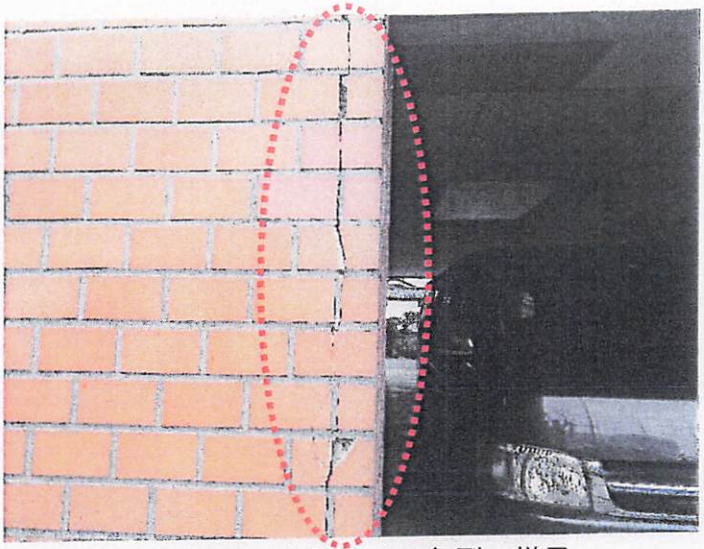
1F外壁　亀裂の様子

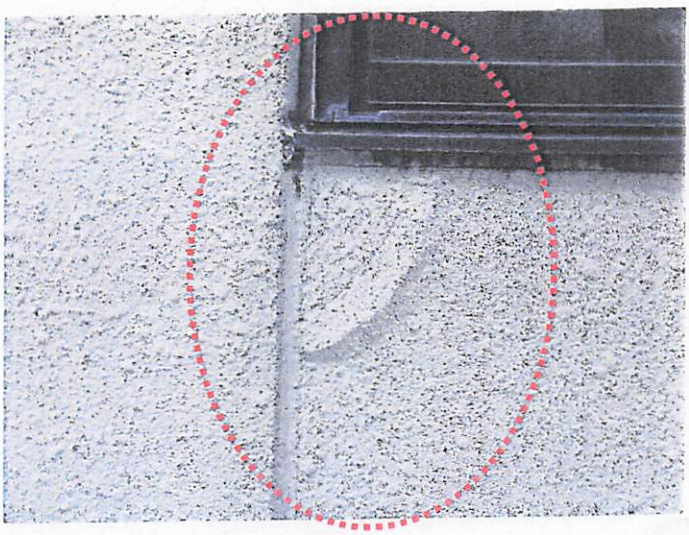
1F駐車場　外壁タイル亀裂の様子

1F駐車場　土間亀裂の様子

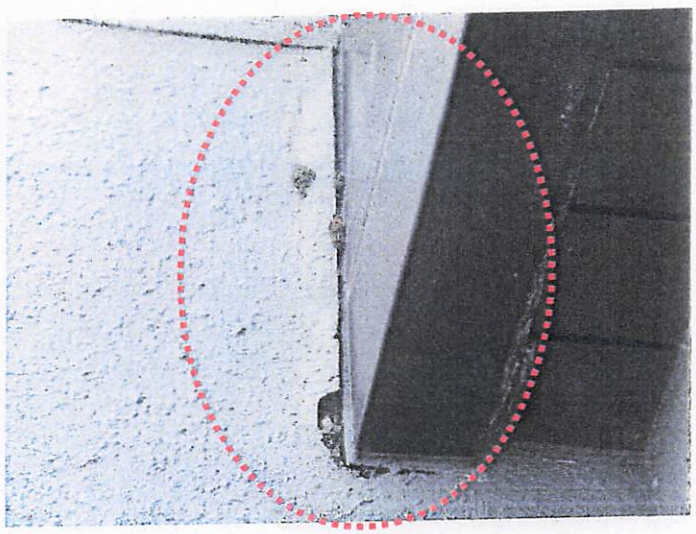
1F外壁　亀裂の様子

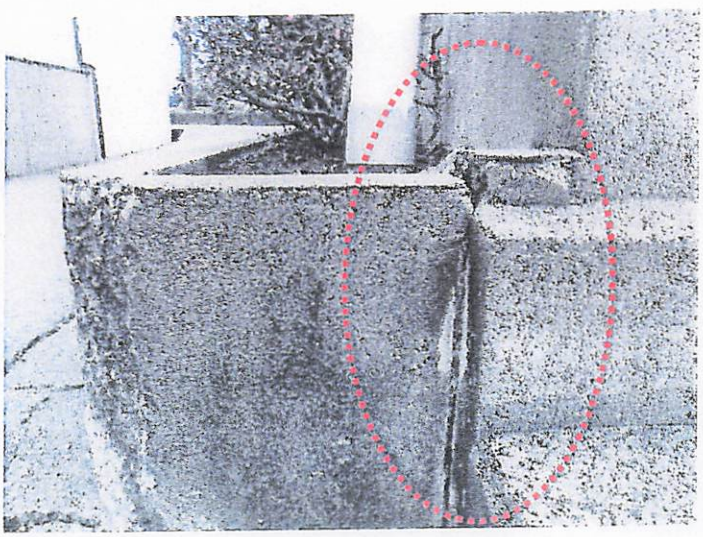
エレベーター塔外壁　亀裂の様子

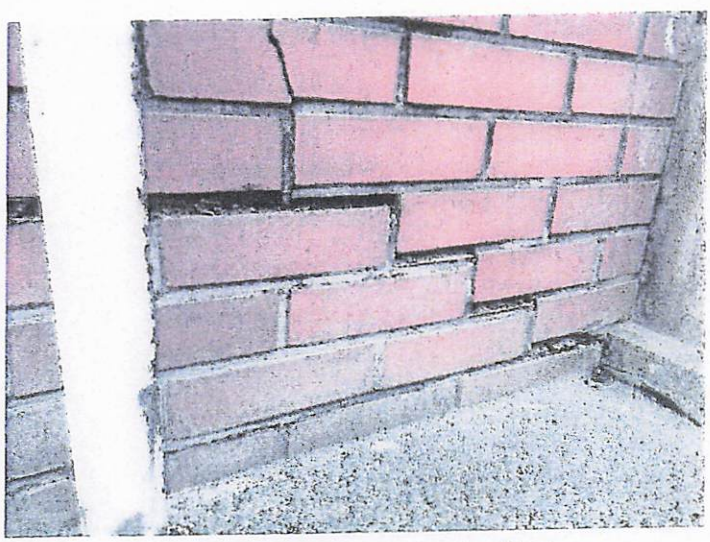
外部　花壇付近　沈下の様子

外部　花壇付近　断裂の様子

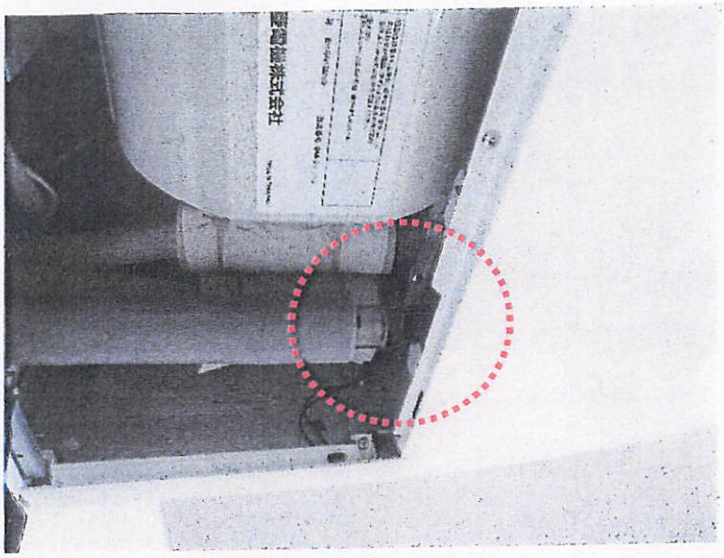
3F礼拝堂の天付エアコンの水漏れについて報告いたします。

エアコンカバーを外し確認したところ、内部のドレン配管が外れていました。

これは普通に使用していて外れることが無い部位ですから、地震の揺れによって外れたものと考えます。

天付けエアコンの為、天井から吊って設置していますので、より大きな揺れに繋がったと想像できます。
